第6章 経過観察の実施

資産（史跡）の保存管理にかかるモニタリング実施マニュアル試案

200424 第7回学術委員会
資料1(2)a

モニタリング試案

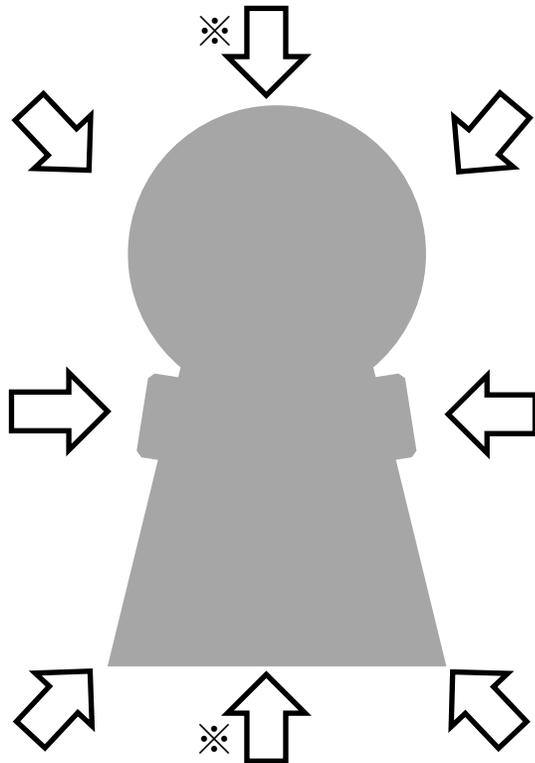
前方後円墳

大規模 : 8か所
中規模以下 : 6か所
(※印を除く)

- 古墳の形がよくわかる場所
 - ・大規模前方後円墳で8か所程度
主軸両端、前方部両角、
後円部10:10方向、
両側くびれ部・造出し
 - ・規模の小さい前方後円墳・帆立貝形墳
上記より主軸両端を除く6か所程度
 - ・円墳・方墳は対角の2か所
- 上記を原則とし、えぐれ、崩壊、撮影箇所から墳丘までの距離等、個々の資産の諸条件により増減あり

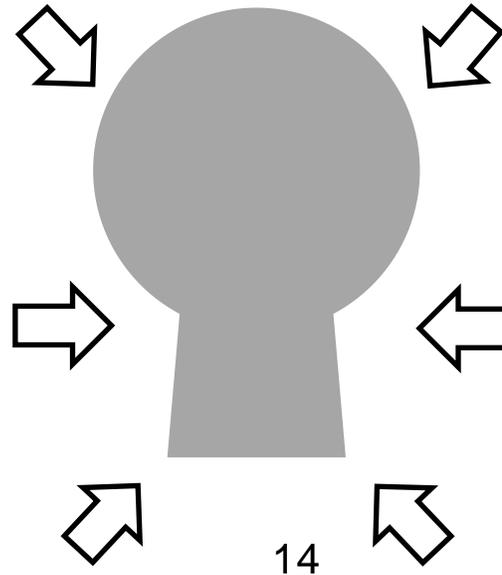
帆立貝形墳 6か所

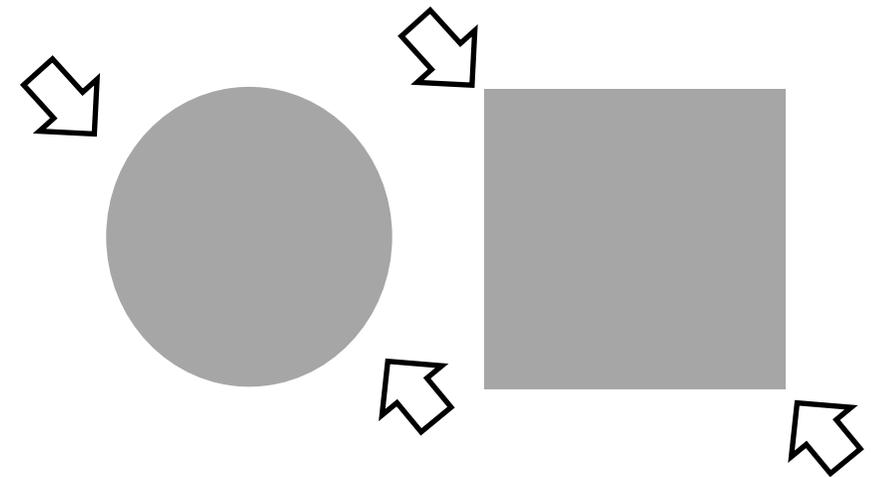
方墳・円墳 対角2か所

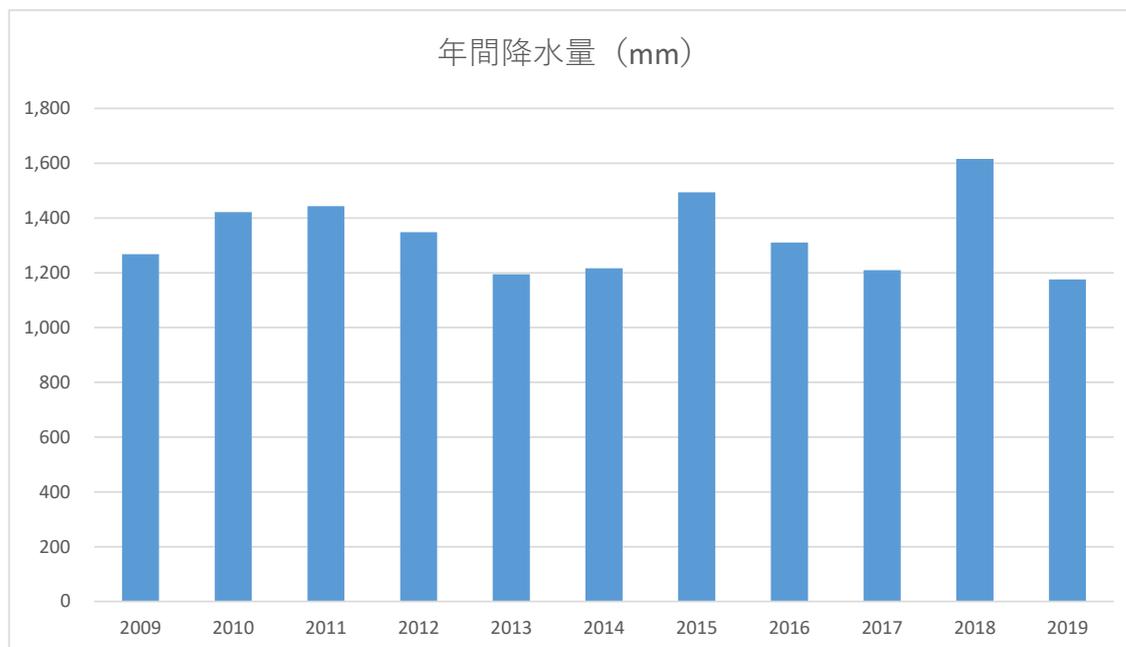
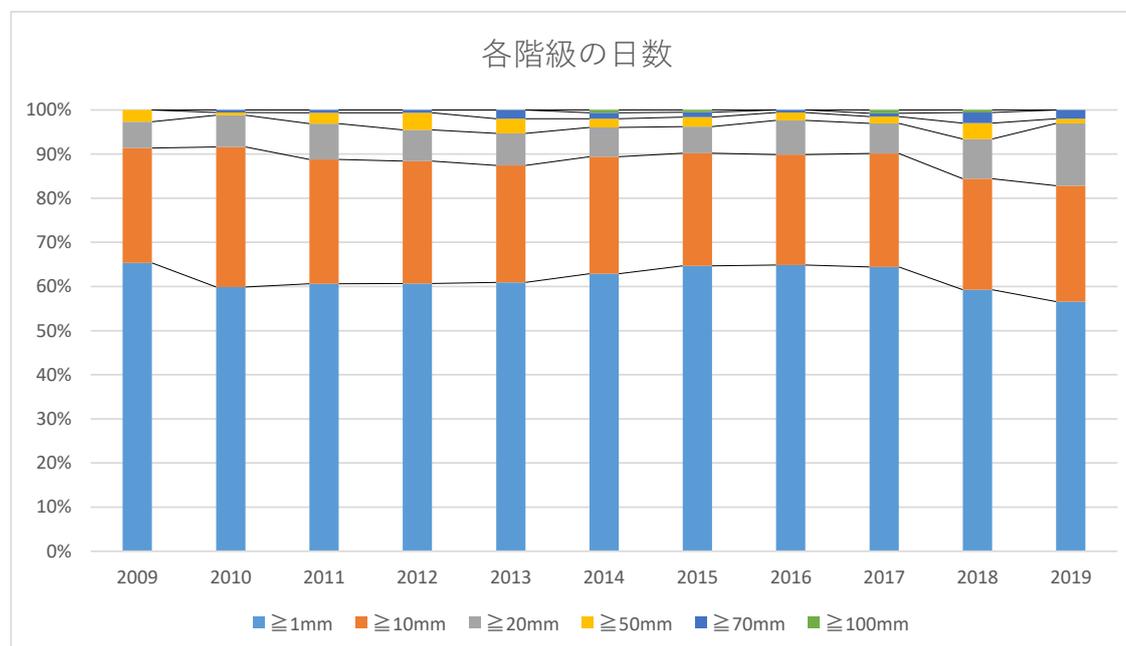
百舌鳥・古市古墳群（百舌鳥エリア）における過去10年間の降水量データ

年	降水量 (mm)								
	合計	日最大	1時間最大	各階級の日数					
				≧1mm	≧10mm	≧20mm	≧50mm	≧70mm	≧100mm
2009	1,268.0	67.0	29.5	98	39	9	4	0	0
2010	1,421.5	72.5	25.0	100	53	12	1	1	0
2011	1,443.5	83.0	40.5	97	45	13	4	1	0
2012	1,348.5	91.5	50.5	94	43	11	6	1	0
2013	1,194.5	88.5	20.0	92	40	11	5	3	0
2014	1,216.5	120.0	38.0	95	40	10	3	2	1
2015	1,493.5	112.0	40.0	119	47	11	4	2	1
2016	1,311.0	98.0	36.0	109	42	13	3	1	0
2017	1,209.5	206.5	27.0	85	34	9	2	1	1
2018	1,616.0	154.5	45.0	99	42	15	6	4	1
2019	1,175.5	90.0	20.0	56	26	14	1	2	0

は過去10年の最大値

*計測値は、気象庁によって**堺市堺区百舌鳥夕雲町**（百舌鳥エリア）、**八尾空港内**（古市エリアに最も近接）に設置されたアメダス（地域気象観測システム）で計測され、気象庁によって公開されたデータによる。（2019年以前のデータは別紙参照）。

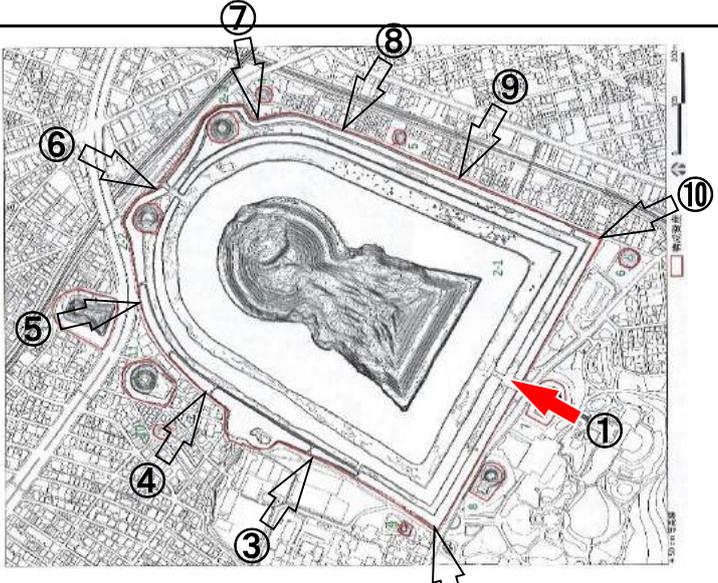
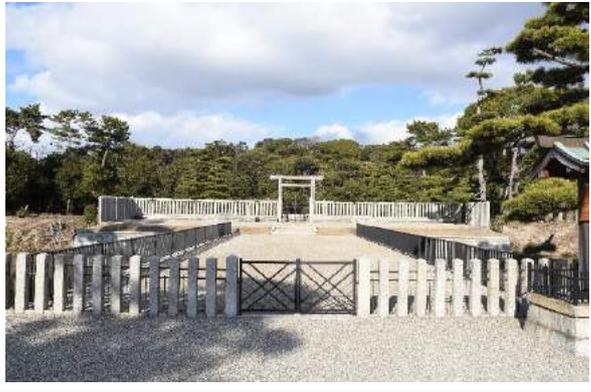
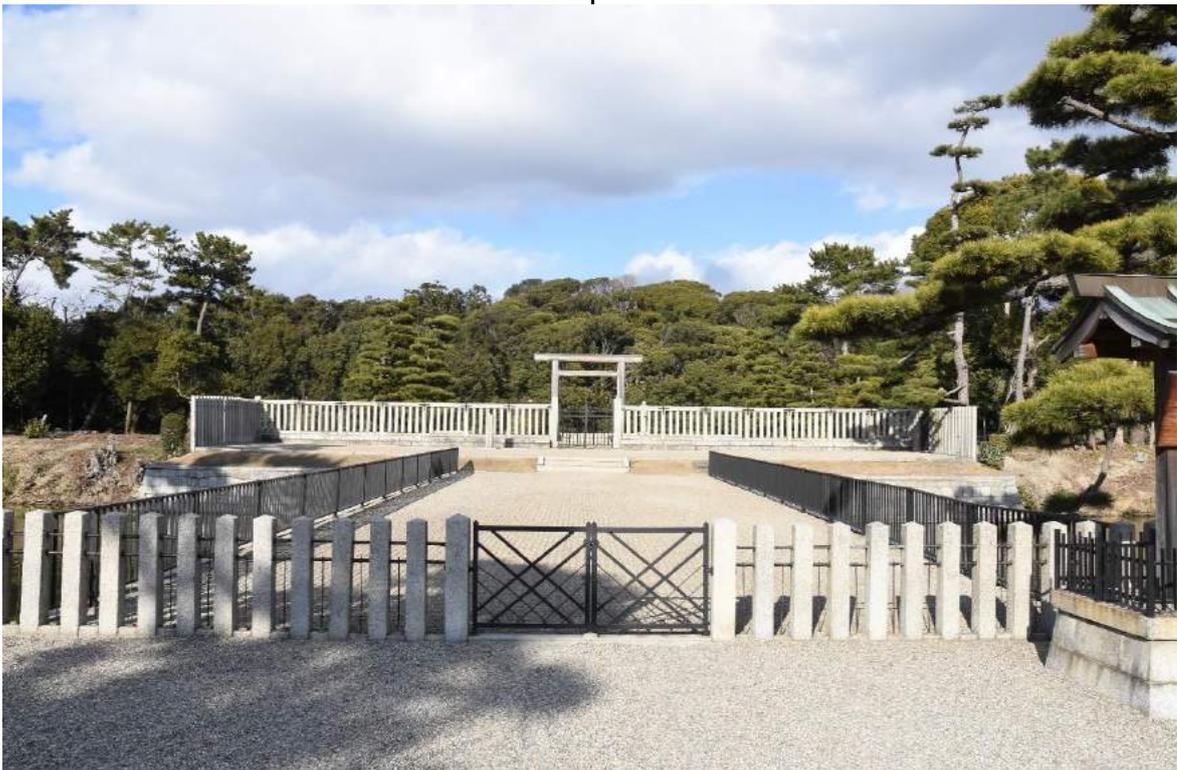
モニタリング III- 3 a) 景観の定点観測 巨大古墳の周囲からの眺望

所見	<ul style="list-style-type: none"> ・ 墳丘越しの景観に変化はない。 ・ 拝所の景観に変化はない。 	
備考

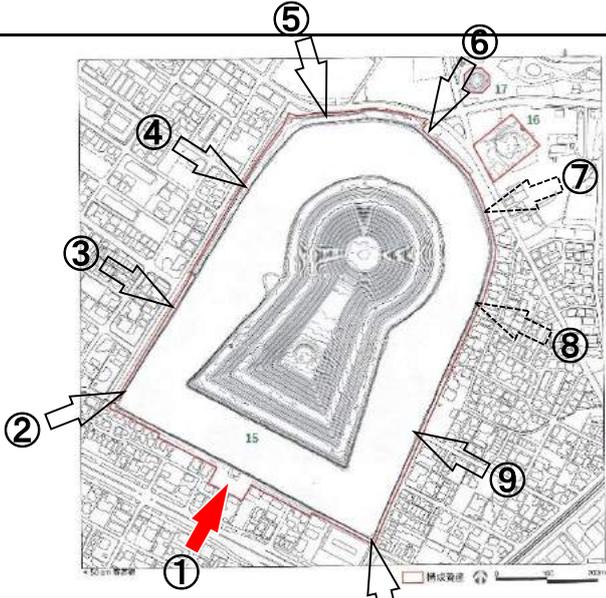
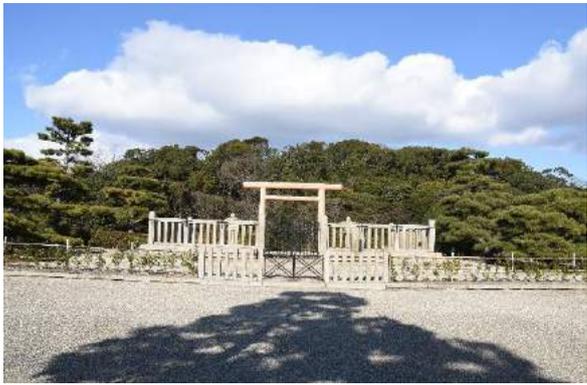
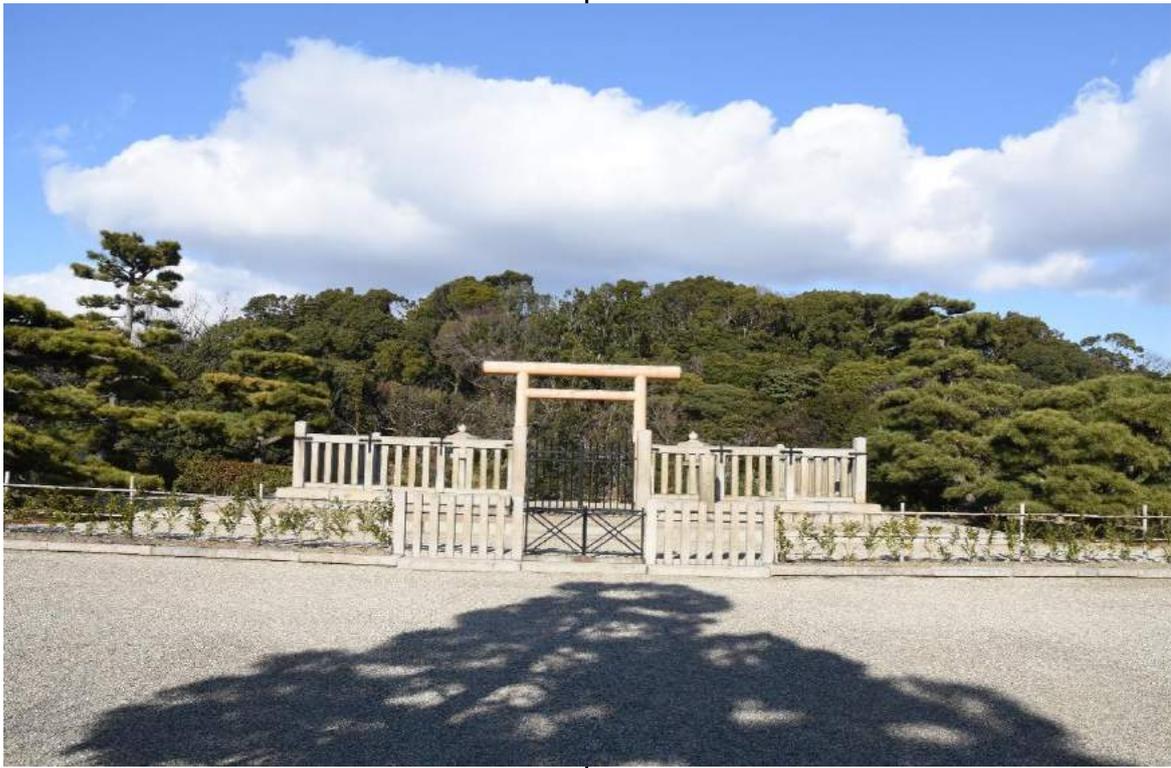
モニタリング III- 3 a) 景観の定点観測 巨大古墳の周囲からの眺望

所見	<ul style="list-style-type: none"> ・墳丘越しの景観に変化はない。 ・拝所の景観に変化はない。 	
備考

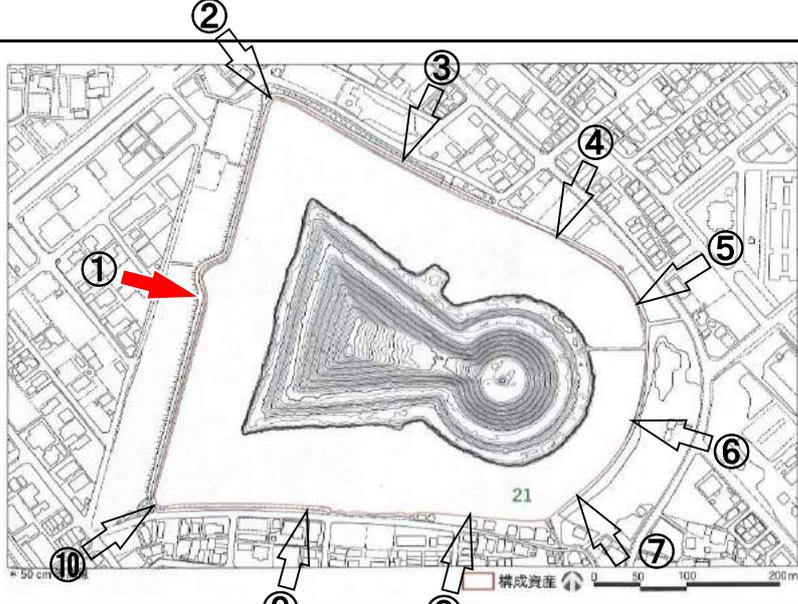
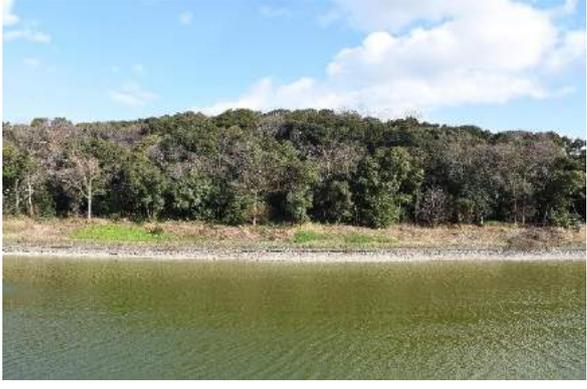
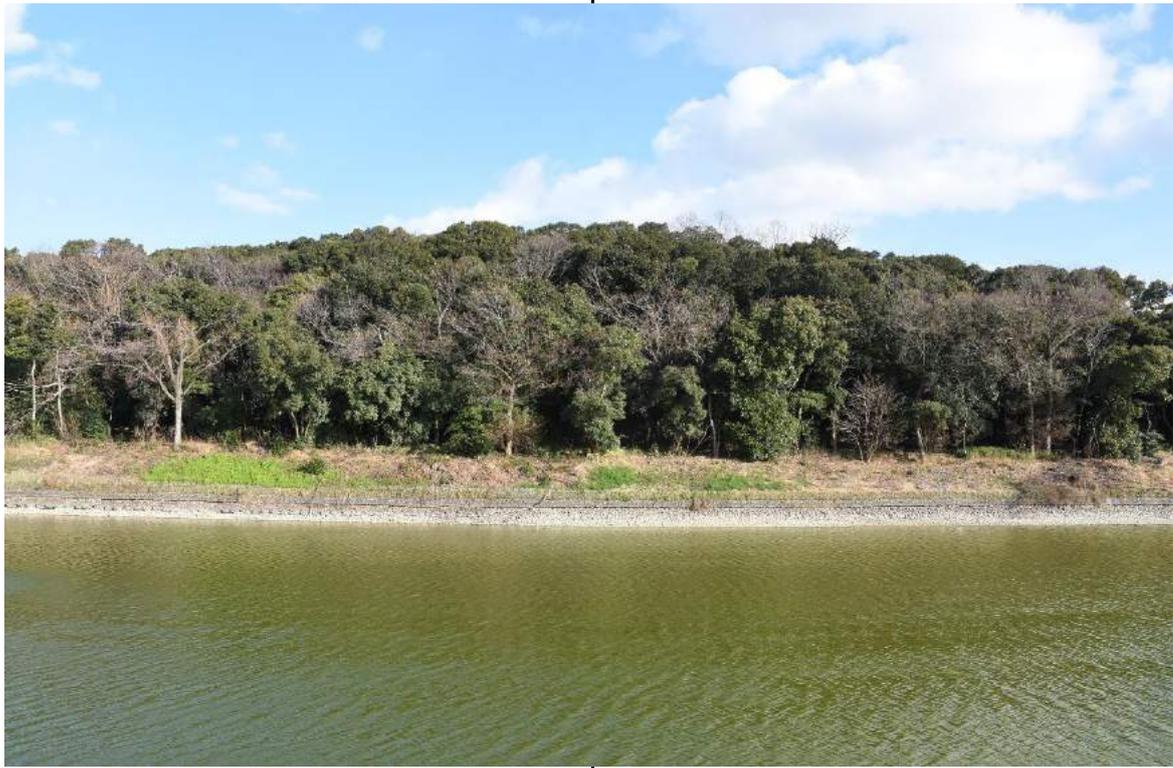
モニタリング III-3 a) 景観の定点観測 巨大古墳の周囲からの眺望

所見	・ 墳丘越しの景観に変化はない。	
備考

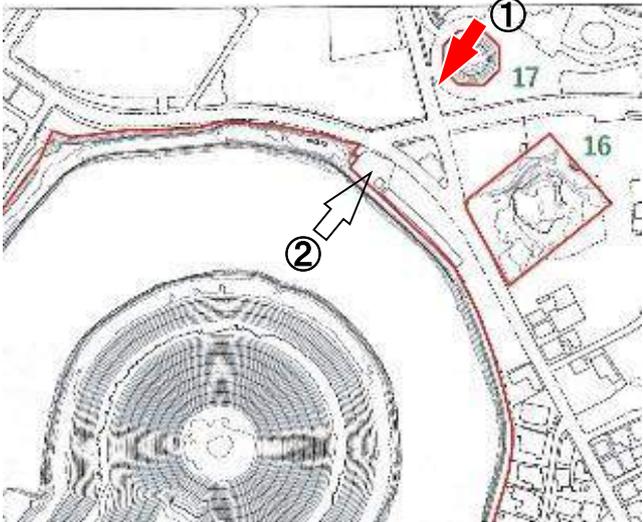
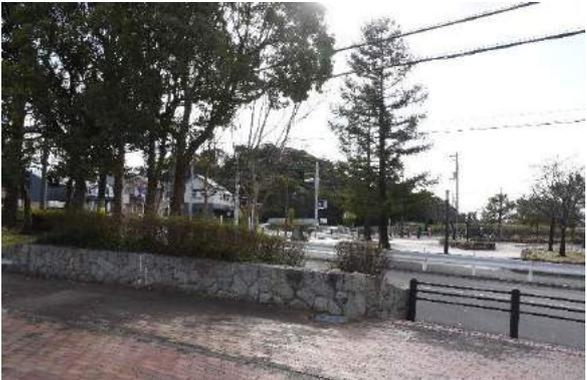
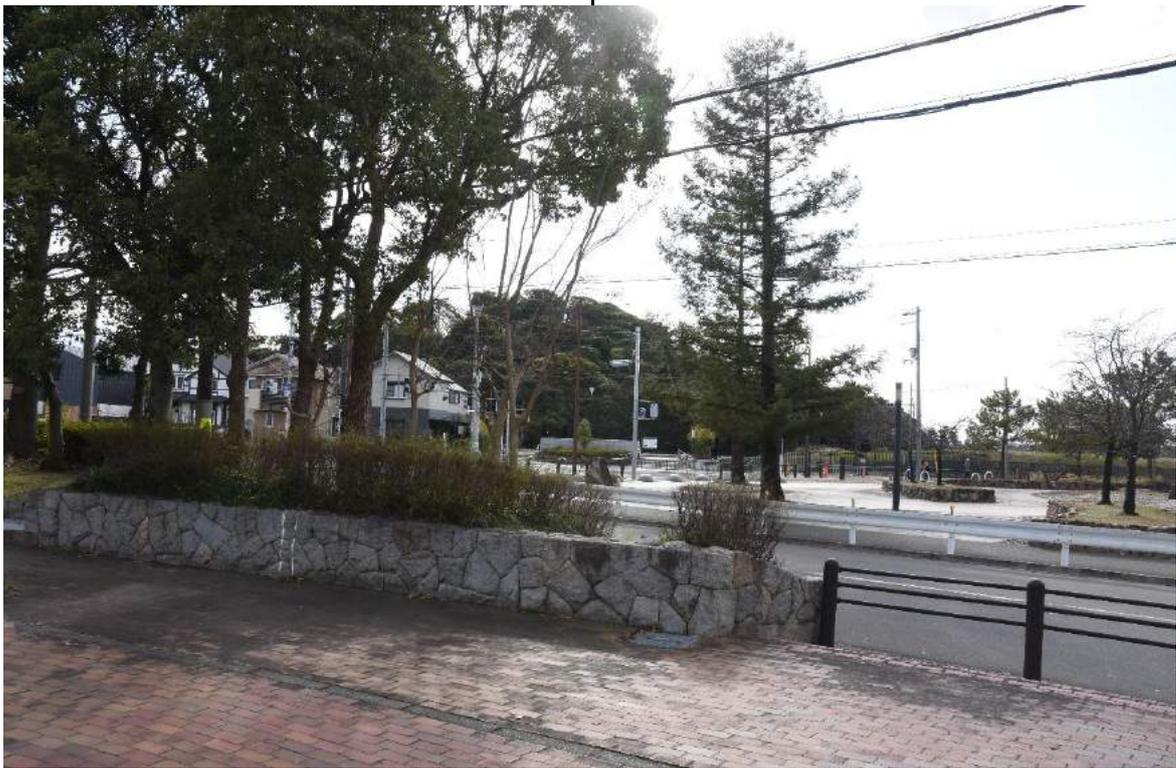
モニタリング III- 3 b) 景観の定点観測 古墳間のつながり

所見	<ul style="list-style-type: none"> ・履中天皇陵古墳と七観音古墳の間に新たな建築された建築物はない。 ・両古墳の間の景観に変化はない。 	
備考

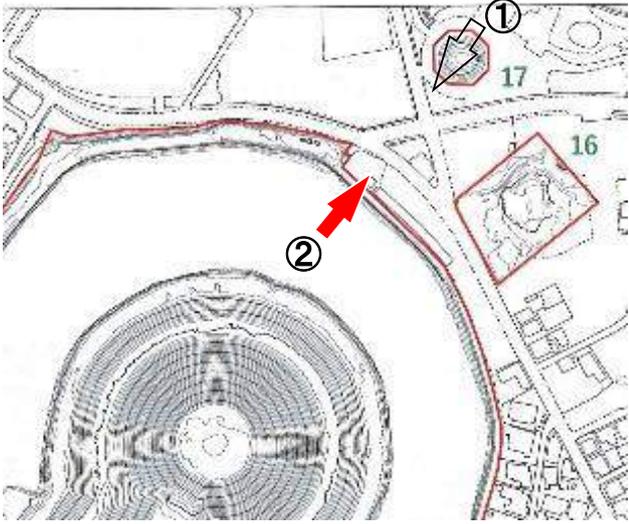
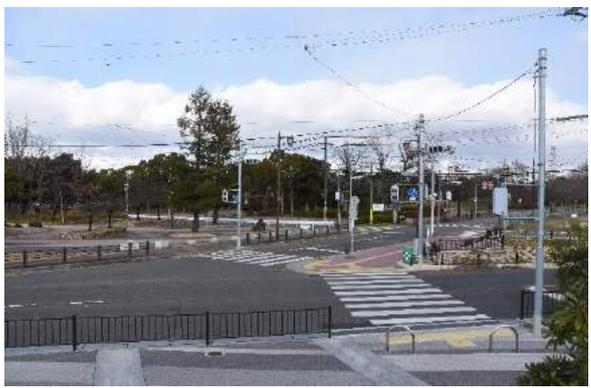
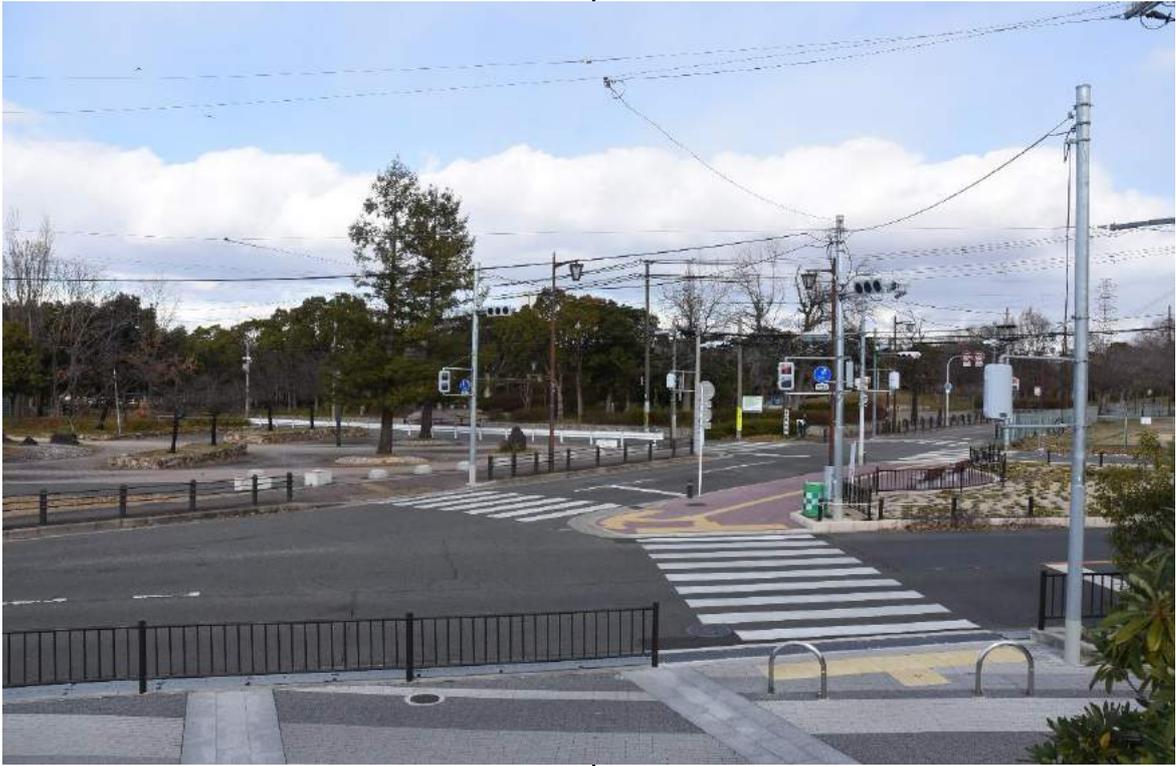
モニタリング III- 3 b) 景観の定点観測 古墳間のつながり

所見	<ul style="list-style-type: none"> ・履中天皇陵古墳と七観音古墳の間に新たな建築された建築物はない。 ・両古墳の間の景観に変化はない。 	
備考

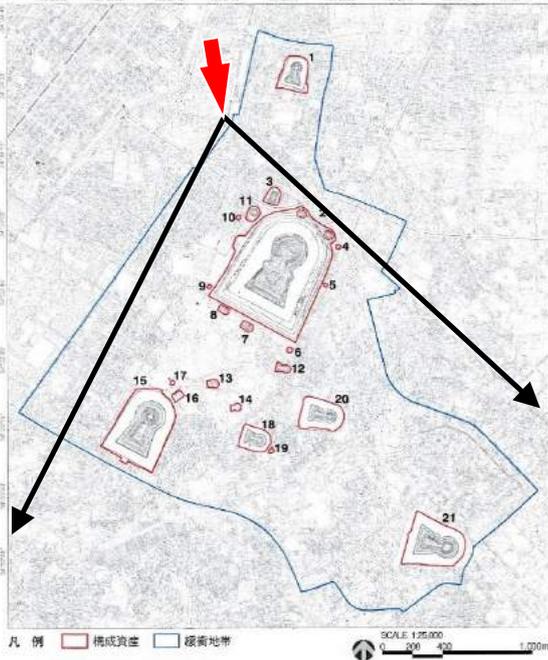
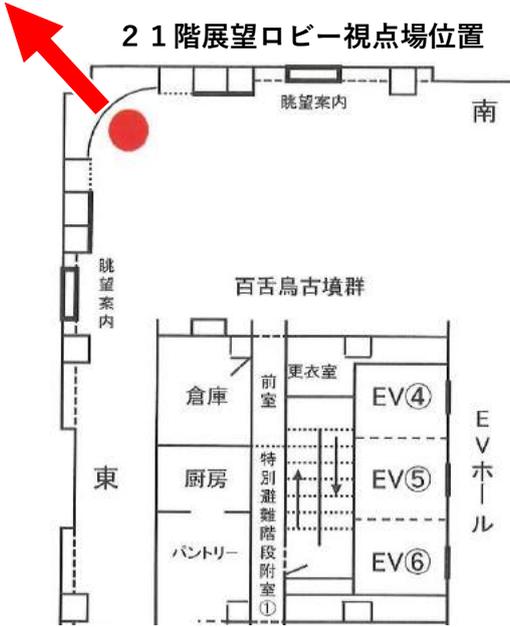
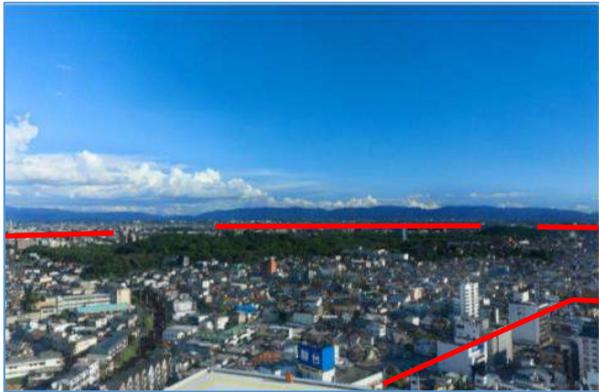
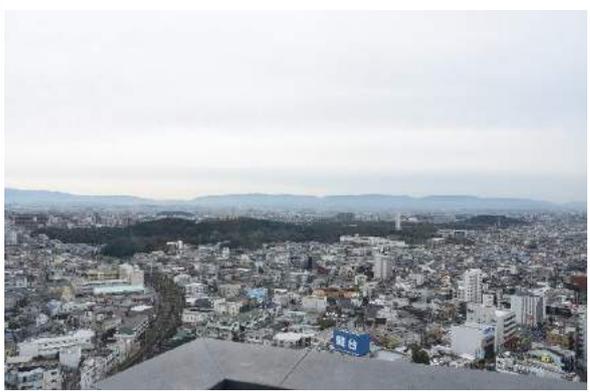
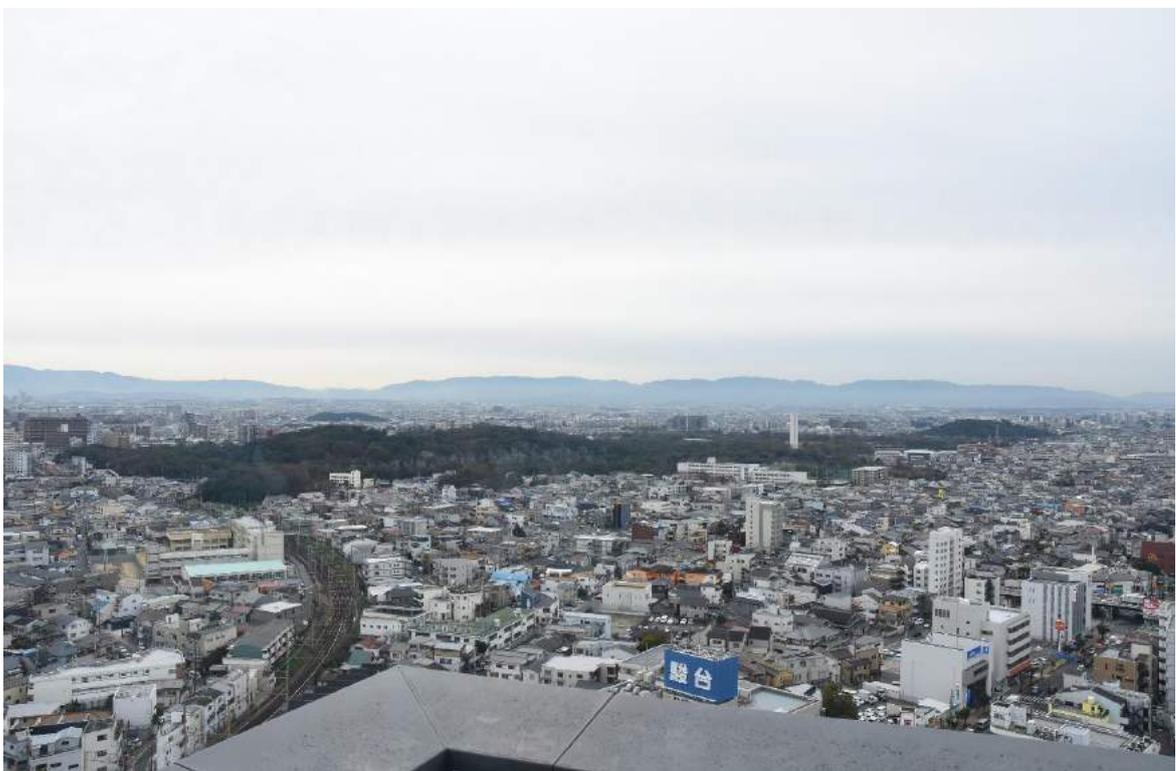
モニタリング III- 3 c) 景観の定点観測 中遠景

所見	<ul style="list-style-type: none"> ・規制を超える建築物は建設されていない。 ・昨年まで存在した既存不適格の建築物1棟が建て替えられて、規制内の建築物となった。 (記載例。建替えの事実があったわけではありません。)
----	--

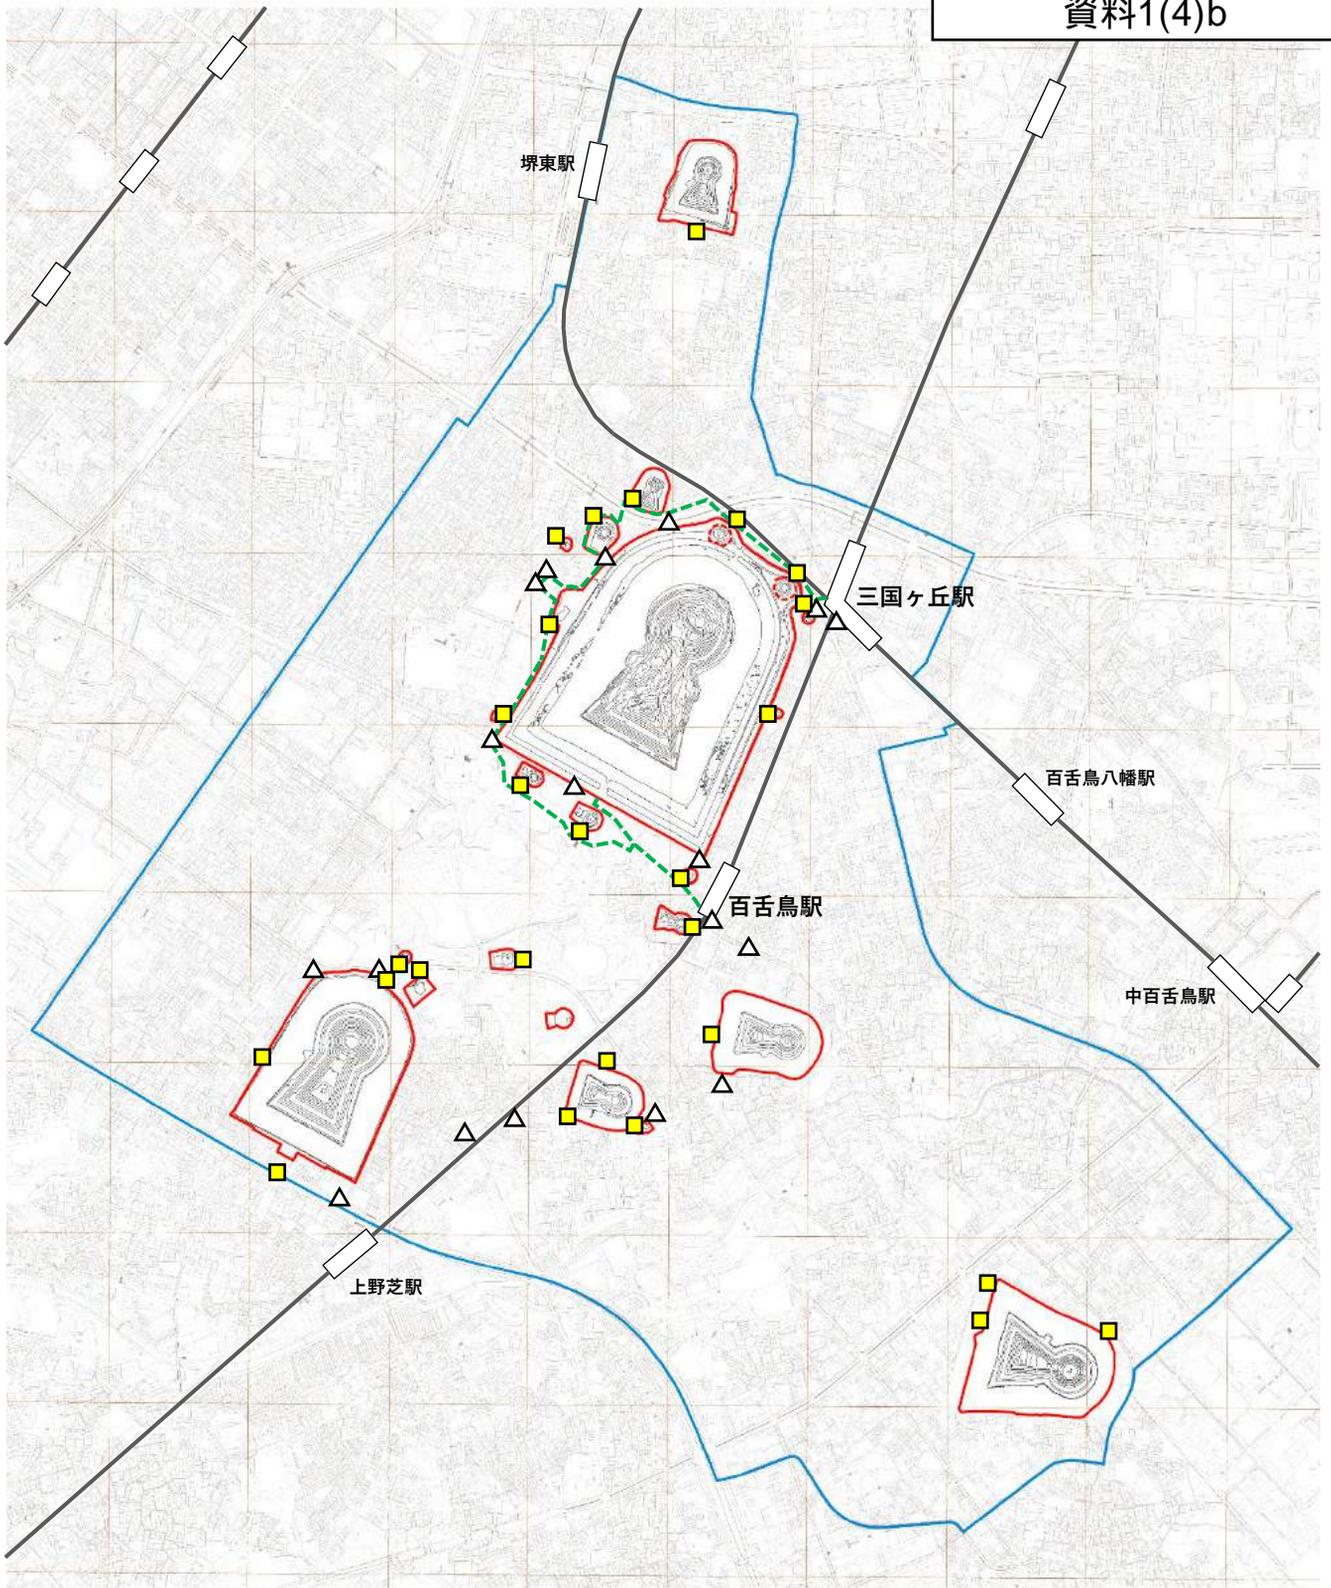
図1 案内板等の設置状況（百舌鳥エリア）
47

- 構成資産
- 緩衝地帯
- 鉄道駅
- 説明板（構成資産）
- 誘導板（自立式）
- 周遊メインルート

事業主体	種別	件数	概要
堺市	説明板（構成資産）	27件	新規7件、更新0件： 履中天皇陵古墳・ニサンザイ古墳×各3、いたすけ古墳×2、その他構成資産（銭塚古墳を除く）
	誘導板	18件	新規18件、更新0件：百舌鳥古墳群周遊路サイン×18
羽曳野市	説明板（構成資産）	14件	新規0件、更新0件： 応神天皇陵古墳×5、白鳥陵古墳×2、峯ヶ塚古墳×4、墓山古墳、向墓山古墳、西馬塚古墳
	誘導板	28件	新規2件、更新0件： 世界文化遺産推進室歩行者用誘導看板×2、電柱設置誘導サイン×26
藤井寺市	説明板（構成資産）	17件	新規0件、更新0件： 津堂城山古墳×4、仲哀天皇陵古墳、はざみ山古墳、墓山古墳、野中古墳、允恭天皇陵古墳、古室山古墳、大鳥塚古墳、仲姫命陵古墳、浄元寺山古墳、青山古墳、鉢塚古墳
	誘導板	60件	新規0件、更新0件：電柱設置誘導サイン×60

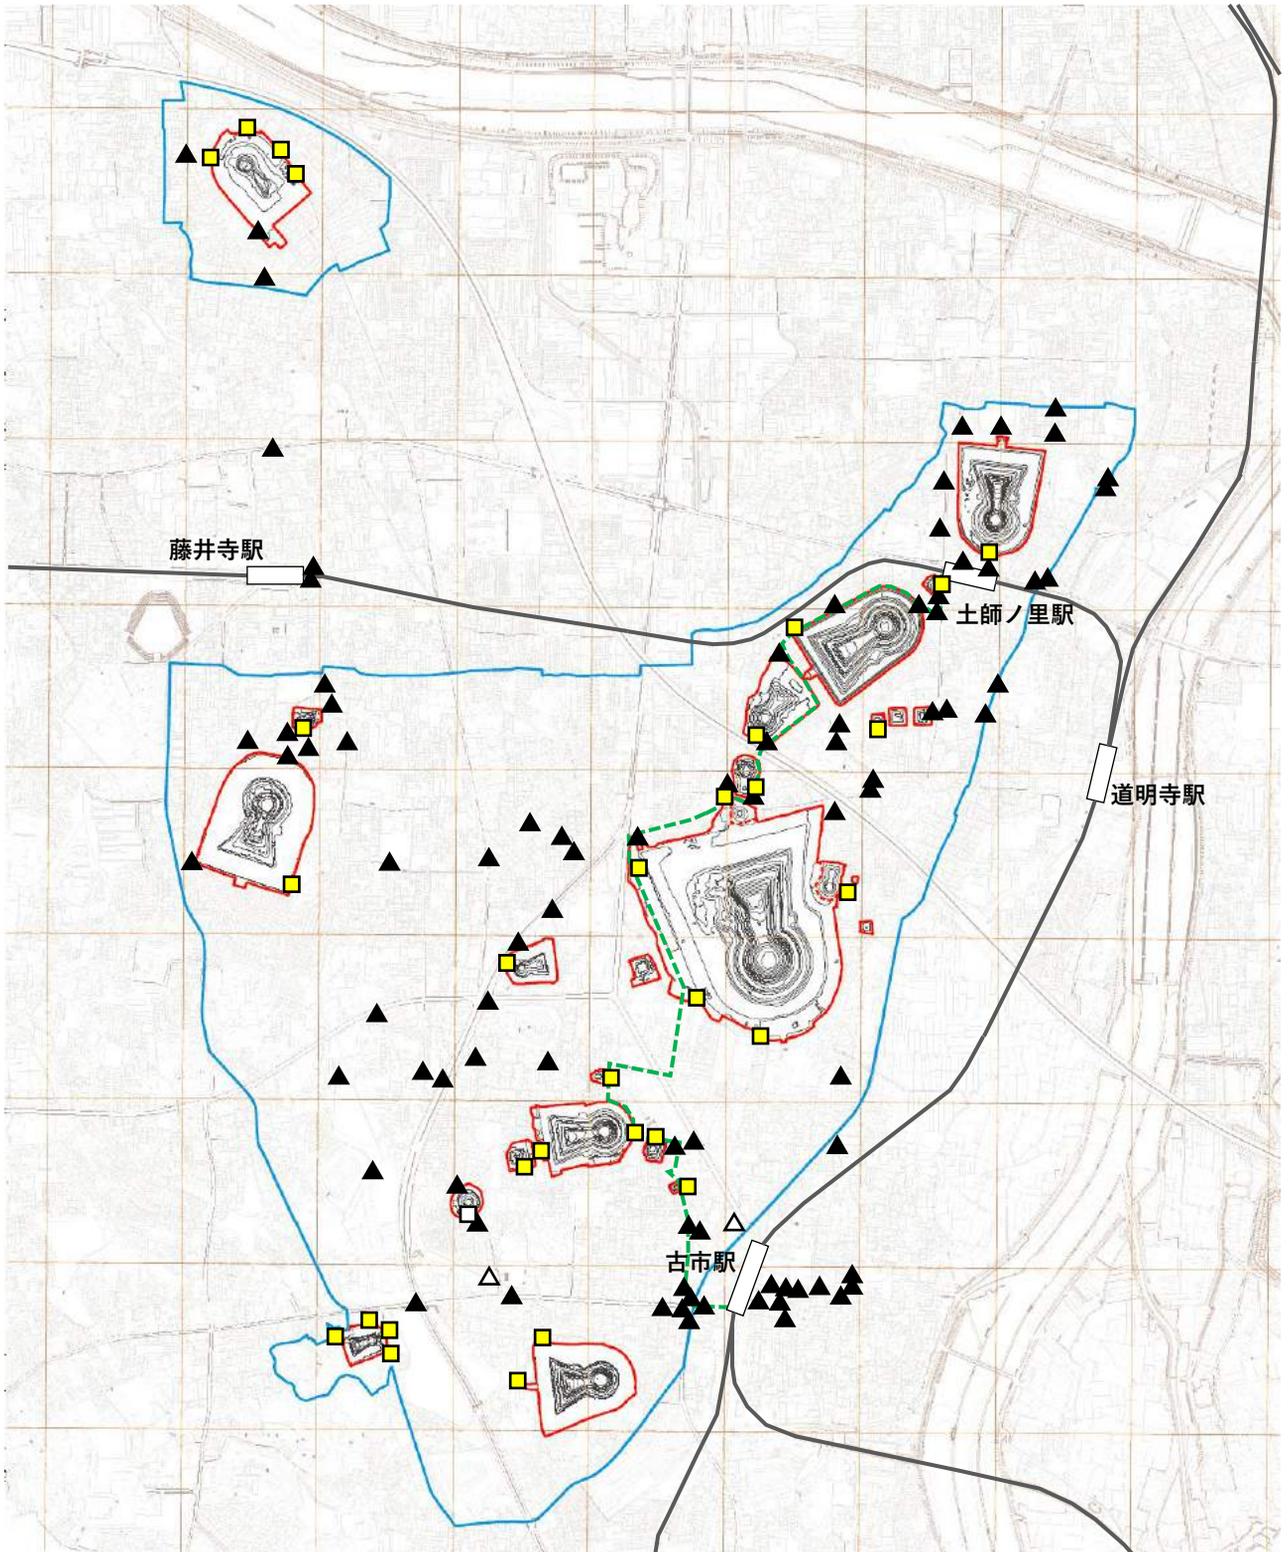
図2 案内板等の設置状況（古市エリア）

- 説明板（構成資産）
- 誘導板（白抜き：自立式、黒塗：電柱設置）
- 周遊メインルート

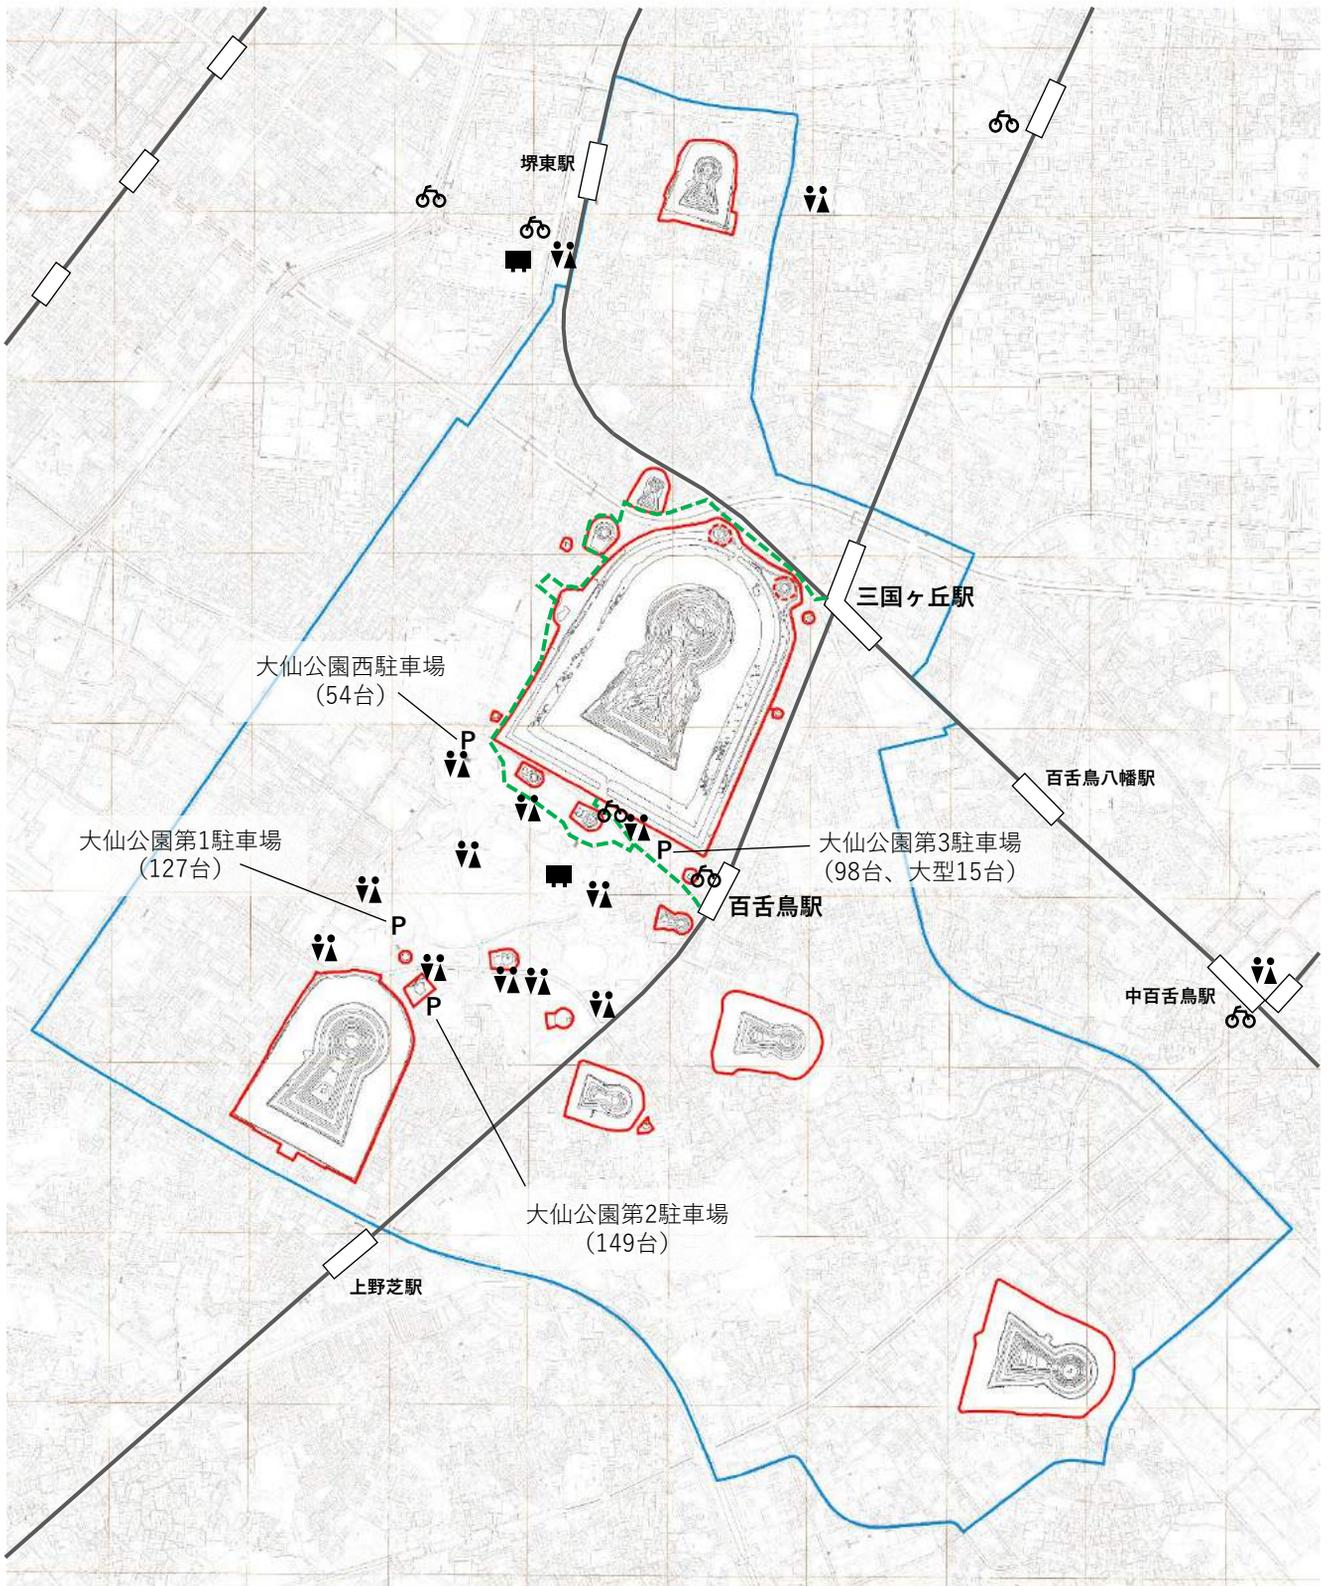
図3 便益施設等配置図（百舌鳥エリア）

- 構成資産
- 緩衝地帯
- 鉄道駅
- P** 駐車場
- 公開・活用施設
- トイレ
- レンタサイクル
- 周遊メインルート

所在地	種別	件数	概要
堺市	市営トイレ	15件	大仙公園内15か所（カフェいろは、図書館、博物館、日本庭園等各施設含む）
	民間施設内	0件	なし
羽曳野市	市営トイレ	9件	市役所、市民会館、ふれあいスポット竹之内、古市複合館、茶山テニスコート管理棟、翠鳥園遺跡公園内トイレ、LICはびきの、時とみどりの交流館、峰塚公園内トイレ
	民間施設内	23件	ステッカー協力店舗、誉田八幡宮、古市駅、イズミヤ、コーナン（2店舗）及び古市タケル館
藤井寺市	市営トイレ	7件	まほらしろやま、アイセル シュラ ホール、藤井寺市役所、図書館、国府遺跡、支所、土師ノ里駅前駐輪場横トイレ
	民間施設内	1件	観光案内所ゆめぷらざ

所在地	件数	概要
堺市	4件428台 （大型15台）	大仙公園第1駐車場（127台）、同第2駐車場（149台）、同第3駐車場（大型車15台、普通車98台）、同西駐車場（54台）
羽曳野市	4件179台	羽曳野市役所駐車場（90台）、古市駅西駐車場（23台）、古市駅東駐車場（15台）、峰塚公園駐車場（51台）
藤井寺市	3件181台	ふじみ緑地駐車場（35台、バス3台）、藤井寺駅南駐車場（127台）、アイセル シュラ ホール駐車場（19台）

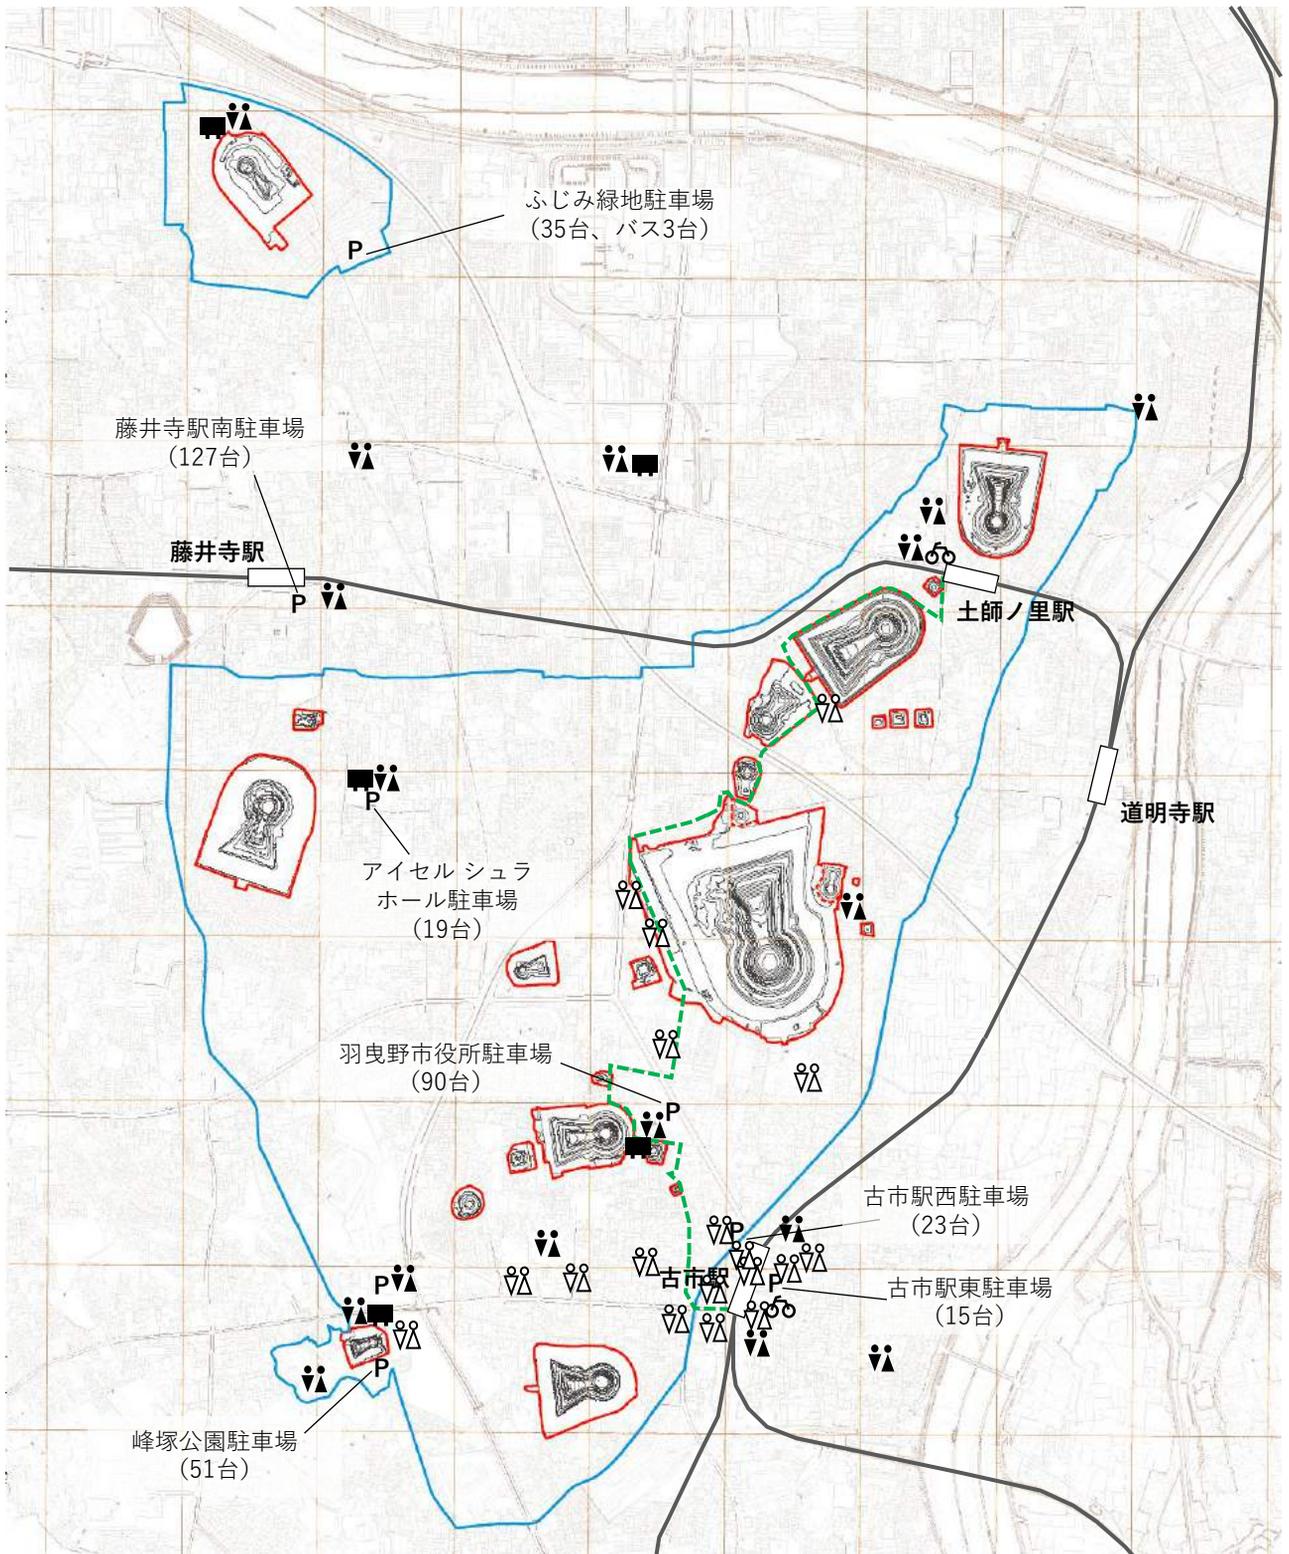
図4 便益施設等配置図 (古市エリア)

- 公開・活用施設
- トイレ (黒塗: 市営、白抜き: 民間施設内)
- レンタサイクル
- 周遊メインルート
